# 成都市建筑装饰工程质量 常见问题防治指南 幕墙篇章

成都市住房和城乡建设局

建筑幕墙作为现代建筑的重要组成部分，不仅是城市天际线的美学载体，更是建筑功能与安全性能的关键体现。其施工质量直接关系到建筑结构安全、使用寿命及人居环境品质，与人民群众生命财产安全息息相关。近年来，伴随成都城市建设的快速推进，幕墙工程在各类地标建筑、商业综合体及民生项目中广泛应用，但预埋件偏位、龙骨安装不规范、密封胶开裂渗漏等质量通病仍时有发生，成为影响建筑安全与使用体验的突出问题。

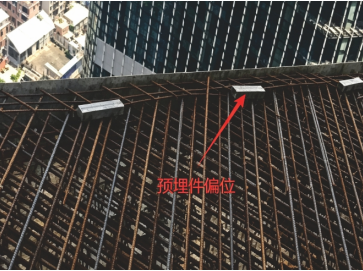
1.1.1预埋件偏位

| <p><b>通病现象：</b></p> <p>预埋件平面、标高位置偏离施工图纸定位尺寸，无法直接对接转接件与龙骨。</p> | <p><b>问题图片：</b></p> | <p><b>预防/解决措施：</b></p> <p>1. 土建混凝土浇筑前，全数复核预埋件定位坐标，偏差超标部位提前调整处理；</p> <p>2. 模板施工阶段，按图纸分格弹出埋件定位标线；底部埋件采用铁钉固定于模板，侧墙埋件使用钢丝绑扎土建主筋；合模前二次复核埋件位置；混凝土浇筑全过程专人旁站，出现位移立即校正；</p> <p>3. 已成型结构预埋件偏位无法利用时，采用等强度后置埋件进行补强补救。</p> |
| <p><b>主要原因分析：</b></p> <p>1. 土建主体结构浇筑存在尺寸偏差；</p> <p>2. 预埋件下料、放线安放定位存在误差；</p> <p>3. 预埋件与钢筋、模板固定不牢固，混凝土浇筑振捣时发生位移跑位。</p> | <p><b>正确图片：</b></p> | |

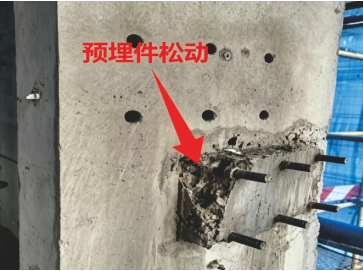
1.1.2预埋件松动脱落

| <p><b>通病现象：</b></p> <p>土建浇筑完成、龙骨末施工阶段，预埋件出现晃动、与混凝土剥离脱落。</p> | <p><b>问题图片：</b></p> | <p><b>预防/解决措施：</b></p> <p>1. 预埋件周边混凝土分层、充分振捣，杜绝蜂窝空洞；</p> <p>2. 预埋件埋设作业配备专业技术人员现场指导，预埋不合格构件立即返工；</p> <p>3. 所有预埋件锚筋与主体钢筋骨架多点绑扎、点焊固定，形成整体受力体系。</p> |
| <p><b>主要原因分析：</b></p> <p>1. 预埋件周边混凝土振捣不密实；</p> <p>2. 锚筋与预埋钢板焊接连接失效；</p> <p>3. 预埋阶段未与土建钢筋骨架绑扎、点焊固定。</p> | <p><b>正确图片：</b></p> | |

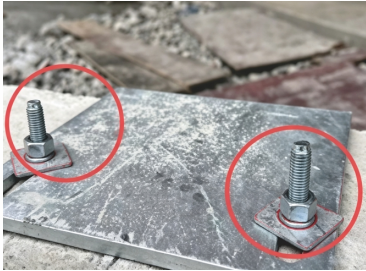
2.1.1锚栓埋置深度不够、随意切割

| <p><b>通病现象：</b></p> <p>化学锚栓/机械锚栓埋入混凝土深度不足，现场随意切割锚栓螺杆，外露丝牙长度超标。</p> | <p><b>问题图片：</b></p> | <p><b>预防/解决措施：</b></p> <p>1.分部位编制专项书面技术交底，明确锚栓埋深、规格、孔位要求；</p> <p>2.严格按照幕墙设计文件选用对应承载力锚栓；</p> <p>3.钻孔前核对结构配筋图纸，使用钢筋探测仪定位主筋；钻孔碰到钢筋时，封堵原孔洞，重新计算孔距、移位钻孔并做好施工记录；</p> <p>4.全过程旁站检查，埋深、丝牙长度不合格部位立即返工。</p> |
| <p><b>主要原因分析：</b></p> <p>1.施工技术交底内容不细致；</p> <p>2.锚栓规格选型不符合设计荷载要求；</p> <p>3.钻孔时触碰主体受力钢筋，未重新调整孔位，强行原位安装。</p> | <p><b>正确图片：</b></p> | |

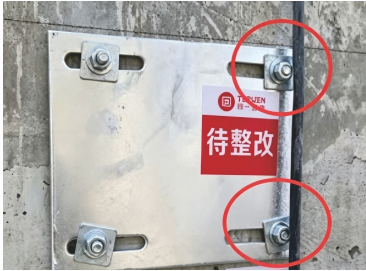
2.1.2锚栓外露长度不足

| <p><b>通病现象：</b></p> <p>后置埋件锚栓外露丝牙过短，无法安装垫片、螺母，夹持钢板厚度不满足调节需求。</p> | <p><b>问题图片：</b></p> | <p><b>预防/解决措施：</b></p> <p>1.分区域编制专项书面技术交底，明确外露丝牙标准长度；</p> <p>2.依据设计荷载选型匹配锚栓；</p> <p>3.在钻孔设备设置深度限位标记，控制钻孔深度；所有锚栓钻孔完成后逐孔验收记录。</p> |
| <p><b>主要原因分析：</b></p> <p>1.技术交底缺失、管控不严；</p> <p>2.锚栓选型规格偏小；</p> <p>3.钻孔深度过大，锚栓完全沉入混凝土内部。</p> | <p><b>正确图片：</b></p> | |

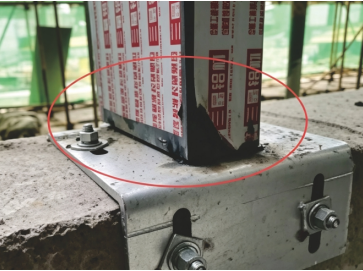
3.1.1埋件与转接件施工不规范

| <b>通病现象：</b><br>转接件、立柱型材加工尺寸偏差，未预留焊接、调节操作空间，型材挤压转接件无法调平。 | <b>问题图片：</b><br> | <b>预防/解决措施：</b><br><br>1.施工班组、加工厂专人复核加工下料单，核对图纸分格、调节间隙尺寸；<br>2.型材加工全过程尺寸管控，出厂前逐件检验外形精度。 |
| <b>主要原因分析：</b><br>1.加工下料图纸复核不到位，尺寸下单存在误差；<br>2.钢、铝型材工厂加工精度不足。 | <b>正确图片：</b><br> | |

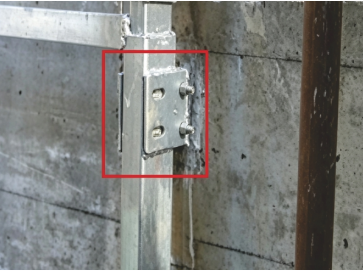
3.1.2转接件与主龙骨连接方式错误（上节点）

| <b>通病现象：</b><br>上层立柱上支点转接件与铝立柱直接焊接固定，未采用长圆孔螺栓铰接；螺栓开孔方向错误，丧失竖向调节能力。 | <b>问题图片：</b><br> | <b>预防/解决措施：</b><br><br>1.依据设计图纸、现行规范编制节点专项技术交底；<br>2.落实样板引路制度，龙骨大面积安装前制作标准工艺样板；全过程巡检，焊接固定支点立即返工整改。 |
| <b>主要原因分析：</b><br>1.施工班组未吃透规范、设计节点，技术交底简略；<br>2.管理人员未重视转接件铰接伸缩工艺管控。 | <b>正确图片：</b><br> | |

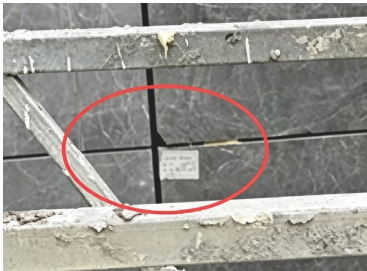
### 4.1.1石材缺棱少角

| <p><b>通病现象：</b><br/>石材板块边角崩裂、破损，板面存在缺口。</p> | <p><b>问题图片：</b></p> | <p><b>预防/解决措施：</b></p> <p>1.材料进场逐块外观验收，缺棱少角板材直接退场返工；</p> <p>2.石材转运、堆场铺设软垫隔离，边角加装护角；</p> <p>3.石材加工平台增设缓冲软垫，避免加工碰撞破损。</p> |
| <p><b>主要原因分析：</b></p> <p>1.石材进厂无全数外观验收，破损板材流入现场；</p> <p>2.加工、转运、堆放过程无柔性保护，硬物碰撞边角；</p> <p>3.工厂切割、磨边加工操作造成边角破损。</p> | <p><b>正确图片：</b></p> | |

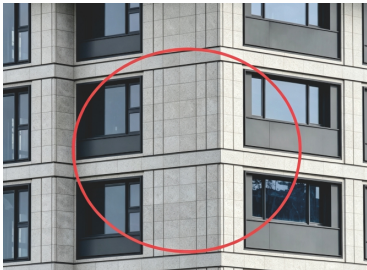
### 4.1.2石材色差、暗裂、色斑、色线

| <p><b>通病现象：</b><br/>同一立面石材色泽深浅不一，板面存在暗裂纹、杂色斑、贯通色线，观感差。</p> | <p><b>问题图片：</b></p> | <p><b>预防/解决措施：</b></p> <p>1.石材选板、排版工作前置至石材加工厂；</p> <p>2.下单前完成大板统一筛选，加工后按立面排版图预拼、分批次打包；</p> <p>3.材料进场二次色差、暗裂全数复检。</p> |
| <p><b>主要原因分析：</b></p> <p>石材开采大板未统一筛选排版，加工完成后未预拼分垛，不同矿层、批次板材混装进场。</p> | <p><b>正确图片：</b></p> | |

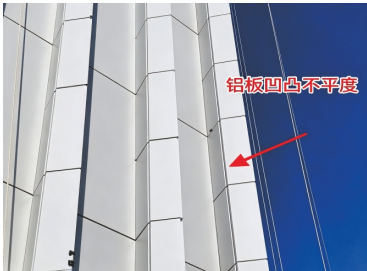
5.1.1 板面变形、凹凸不平

| <p><b>通病现象：</b></p> <p>蜂窝铝板安装完成后板面鼓包、凹陷，整体平整度超标。</p> | <p><b>问题图片：</b></p> | <p><b>预防/解决措施：</b></p> <p>1.选用基板厚度均匀的合格蜂窝铝板，工厂出厂矫平，进场逐块外观检查；</p> <p>2.严格按照设计分格布置龙骨，龙骨放线安装水平、垂直校验；采用专用挂件多点可靠固定。</p> |
| <p><b>主要原因分析：</b></p> <p>1.铝板基板厚度不均，复合加工工艺管控差，出厂自带变形；</p> <p>2.龙骨分格间距过大、龙骨调平偏差，挂件连接松动，自重和风荷载下板面变形。</p> | <p><b>正确图片：</b></p> | |

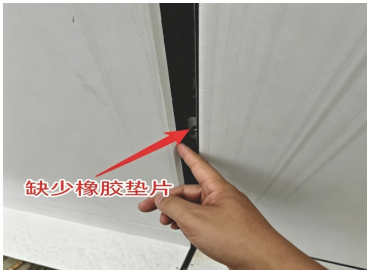
5.1.2 蜂窝铝板固定不牢

| <p><b>通病现象：</b></p> <p>板块边角翘曲、松动，大风工况下板块震动异响，连接件紧固失效。</p> | <p><b>问题图片：</b></p> | <p><b>预防/解决措施：</b></p> <p>1.统一采用不锈钢螺栓 + 弹簧垫片固定，螺钉中心间距≤300mm，板边螺钉距边缘≤150mm，并应满足设计要求；</p> <p>2.挂件接触面涂刷合规环氧树脂胶粘剂，安装后逐点检查紧固扭矩。</p> |
| <p><b>主要原因分析：</b></p> <p>1.固定螺钉未配套弹簧垫片，螺钉间距超过300mm限值；</p> <p>2.挂件与铝板折边未紧密紧固。</p> | <p><b>正确图片：</b></p> | |

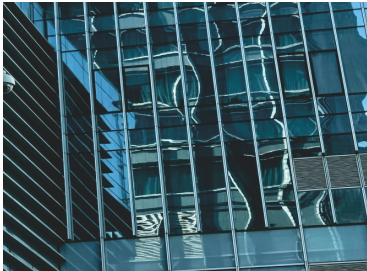
6.1明框玻璃幕墙通病

| <p><b>通病现象：</b></p> <p>同一立面镀膜玻璃面扭曲变形严重，出现“哈哈镜”现象。</p> | <p><b>问题图片：</b></p> | <p><b>预防/解决措施：</b></p> <p>明框玻璃幕墙，玻璃压板（压块）的形式、间距、长度及紧固方式应符合设计和系统要求，避免因玻璃边部约束不均产生明显光学变形。</p> |
| <p><b>主要原因分析：</b></p> <p>明框玻璃压块采用定距压块，且定距压块间距不符合设计要求。</p> | <p><b>正确图片：</b></p> | |

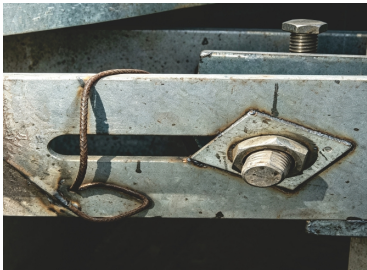
6.2.1垫片与转接件未满焊

| <p><b>通病现象：</b></p> <p>单元板块垫片、钢转接件间断点焊、局部漏焊，焊缝受力截面不足。</p> | <p><b>问题图片：</b></p> | <p><b>预防/解决措施：</b></p> <p>1.单元厂加工、现场焊接统一执行本文件3.5章节焊接质量通用管控要求；</p> <p>2.所有垫片与转接搭接位置连续满焊，焊脚高度满足设计值；完工彻底清除焊渣，并涂刷环氧富锌防锈漆。</p> |
| <p><b>主要原因分析：</b></p> <p>1.焊接交底未明确满焊要求；</p> <p>2.焊工简化焊接工序，质量意识不足。</p> | <p><b>正确图片：</b></p> | |

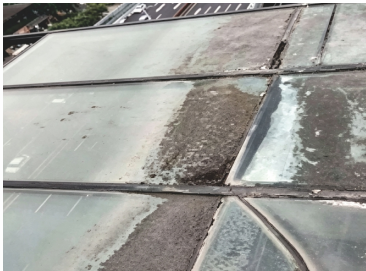
7.1屋面及幕墙龙骨标高坡度导致积水积灰

| <b>通病现象：</b><br>雨棚、幕墙屋面排水坡度不足，长期积水积灰，密封缝持续泡水渗漏。 | <b>问题图片：</b><br> | <b>预防/解决措施：</b><br>1.施工前期精确核算排水坡度数值，全程采用水准仪复核板面标高；<br>2.板面最低位置预留专用排水构造，已出现积水区域重新调改安装坡度。 |
| <b>主要原因分析：</b><br>1.标高放线完成后未开展复核验收工序；<br>2.现场施工未精准控制排水坡度尺寸，出现倒坡、坡度不足问题。 | <b>正确图片：</b><br> | |

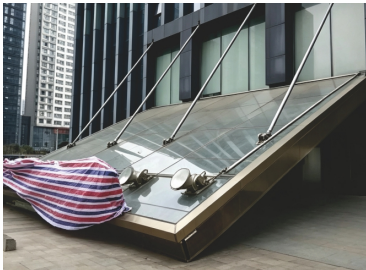
7.2雨棚拉杆开孔不规范导致受力不均

| <b>通病现象：</b><br>雨棚拉杆开孔加工规格不达标，开孔偏心，杆件受力不均衡，局部形成应力集中点位。 | <b>问题图片：</b><br> | <b>预防/解决措施：</b><br>1.拉杆孔洞统一工厂数控一体成型加工；<br>2.施工现场严禁电焊开孔，孔径、同心度必须匹配拉杆规格。 |
| <b>主要原因分析：</b><br>1.未在工厂标准化预制拉杆孔洞；<br>2.现场施工随意采用电焊扩孔、偏心开孔。 | <b>正确图片：</b><br> | |

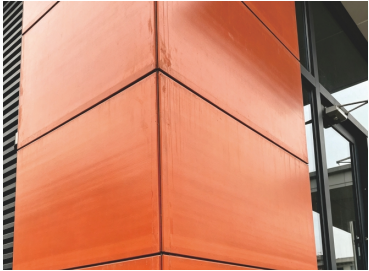
8.1.1表面平整度差

| <p><b>通病现象：</b><br/>陶板幕墙饰面整体平整度偏差超出允许范围，影响外观效果。</p> | <p><b>问题图片：</b></p> | <p><b>预防/解决措施：</b></p> <p>1.严格材料进场验收，每批次随机抽检10%，确保饰面材料平整度符合设计及规范要求；<br/>2.安装横竖框前使用全站仪定位，控制轴线偏差小于1mm；饰面安装时拉通线控制，按基准线校准位置，确保压块紧固力均匀；<br/>3.严格遵循“先装框架→再测基准→后装陶板”的工序顺序，禁止工序倒置；陶板安装前复核基层平整度，安装过程中采用通线连续控制平整度。</p> |
| <p><b>主要原因分析：</b></p> <p>1.工厂加工精度不足，质量控制不严，饰面材料本身存在翘曲、不平整等缺陷；<br/>2.现场安装精度不足，横竖框定位偏差过大，饰面板安装时未按基准线校准，压块紧固力不均匀。</p> | <p><b>正确图片：</b></p> | |

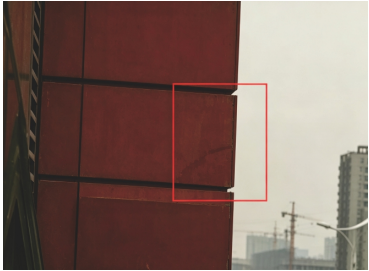
8.1.2陶板出现裂缝

| <p><b>通病现象：</b><br/>陶板幕墙板块出现可见裂缝，影响结构安全及外观。</p> | <p><b>问题图片：</b></p> | <p><b>预防/解决措施：</b></p> <p>1.加强材料进场质量检查和验收，杜绝带有缺陷的陶板用于工程；<br/>2.陶板运输、储藏时应采用直立码放，底部垫软木方，避免叠摞过高；安装时轻拿轻放，避免磕碰；<br/>3.工程移交时向物业进行专项交底，明确使用阶段不得对陶板施加超重荷载。</p> |
| <p><b>主要原因分析：</b></p> <p>1.加工厂出厂检验把关不严，存在微裂纹等缺陷的产品流入现场；<br/>2.安装管理不到位，材料运输、搬运过程中发生磕碰，或安装过程中操作不当造成损坏；<br/>3.使用阶段受到超重荷载或不均匀挤压，导致产生新的裂缝。</p> | <p><b>正确图片：</b></p> | |

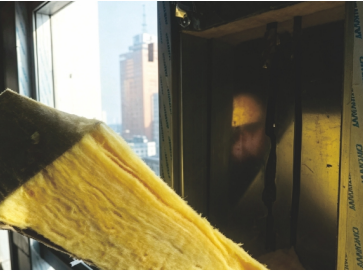
9.1.1岩棉固定不牢固

| <b>通病现象：</b><br>保温岩棉板固定不牢，存在松动、脱落隐患。 | <b>问题图片：</b><br> | <b>预防/解决措施：</b><br>1.严禁使用劣质岩棉钉，锚栓进场应严格验收；<br>2.根据保温层厚度、装饰面层厚度及锚固深度要求，选用合适长度的锚栓；锚栓间距和数量应符合设计及规范要求，且锚栓有效锚固深度：混凝土基层不应小于25mm，实心砌体不应小于50 mm，轻质隔墙应采用专用锚栓（如膨胀螺栓）并进行抗拉承载力检测；<br>3.锚栓应采用电动螺丝刀旋入，严禁采用锤击方式锚入墙体；<br>4.相邻岩棉板应错缝搭接，接缝应严密。 |
| <b>主要原因分析：</b><br>1.锚栓材质低劣，如采用再生塑料锚栓，耐老化性能差，高温或低温条件下易变脆碎裂；<br>2.锚栓长度不足（锚入基层深度不够）、数量不满足设计及规范要求；<br>3.锚栓未采用正确的紧固方式；<br>4.岩棉板裁剪尺寸偏差过大，接缝处错缝搭接不当。 | <b>正确图片：</b><br> | |

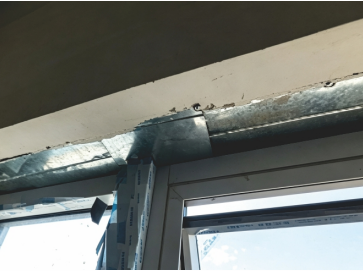
9.2.1层间防火钢板搭接缝过多

| <b>通病现象：</b><br>层间防火钢板搭接长度不足，安装不满足设计要求；开孔开缺尺寸过大，接缝处未采用防火密封胶进行有效密封。 | <b>问题图片：</b><br> | <b>预防/解决措施：</b><br>1.施工前对班组长及操作人员进行专项交底，开孔开缺必须使用工具画线定位，确保位置准确、尺寸精准，严禁随意切割开孔；<br>2.所有防火封堵接缝及孔洞周边均须采用防火密封胶进行封堵，确保连续、密实；<br>3.防火钢板搭接长度和安装方式应严格符合设计要求。 |
| <b>主要原因分析：</b><br>1.防火钢板规格型号选用不当；<br>2.开孔开缺时未使用工具画线定位，随意切割或留设位置偏差过大。 | <b>正确图片：</b><br> | |

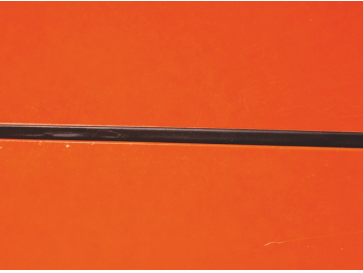
10.1.1胶缝不平整、不光滑

| <b>通病现象：</b><br>胶缝表面凹凸不平，存在明显的波浪纹或气泡，影响美观及密封性能。 | <b>问题图片：</b><br> | <b>预防/解决措施：</b><br>1.选用直径合适（宜为接缝宽度的120%）的泡沫棒；<br>2.采用专用工具均匀压入泡沫棒，防止刺破导致气体逸出引起气泡；<br>3.确保基材及泡沫棒表面干燥、洁净后再行注胶，防止水分挥发产生气泡；<br>4.注胶时保持胶枪匀速推进，避免裹入空气，同一接缝应连续注胶。 |
| <b>主要原因分析：</b><br>1.注胶前接缝处潮湿，或填充的泡沫棒等衬垫材料受潮；<br>2.注胶时基材表面温度过高，密封胶反应速度加快，局部产生气泡；<br>3.施胶过程中裹入空气，密封胶内部形成空洞或表面起泡；<br>4.泡沫棒安装时破损或漏设，导致气体释放形成气泡；<br>5.采用了受潮或含水的泡沫棒，水汽蒸发引起气泡。 | <b>正确图片：</b><br> | |

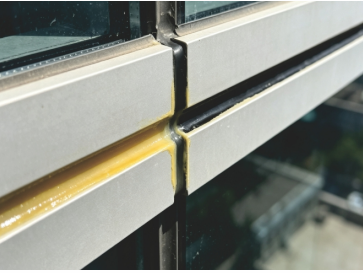
10.1.2胶缝颜色不一致

| <b>通病现象：</b><br>胶缝出现颜色深浅不一、明显色差，或密封胶变色、局部黄变。 | <b>问题图片：</b><br> | <b>预防/解决措施：</b><br>大面积施工前，应按设计要求进行密封胶与附件材料的相容性试验，确认相容合格后方可大面积施工。 |
| <b>主要原因分析：</b><br>密封胶与黑色橡胶条、橡胶垫块等附件发生化学反应，因材料不相容导致变色（黄变）。 | <b>正确图片：</b><br><br>确保材料间的相容 | |
