## 房屋市政工程重大事故隐患判定标准宣传题库（2025 年）

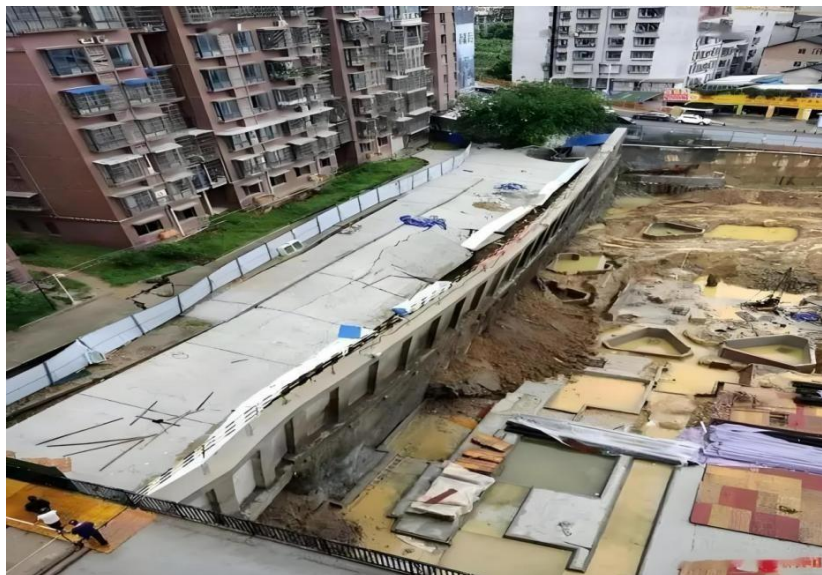
1.某施工单位承接城市核心区商业综合体项目，施工单位未针对居民楼和构筑物制定加固方案，也未对燃气管线采取监测或保护措施便开始开挖。开挖之后现场如图所示，住建部门现场检查后认定相关违规情形。

解析：重大事故隐患判定依据：根据《房屋市政工程生产安全重大事故隐患判定标准（**2024** 版）》第五条第（一）项规定，未对因基坑、边坡工程施工可能造成损害的毗邻建筑物、构筑物和地下管线等，采取专项防护措施的，应直接判定为重大事故隐患。案例中施工单位未对居民楼、燃气管线采取防护，完全符合该判定标准。

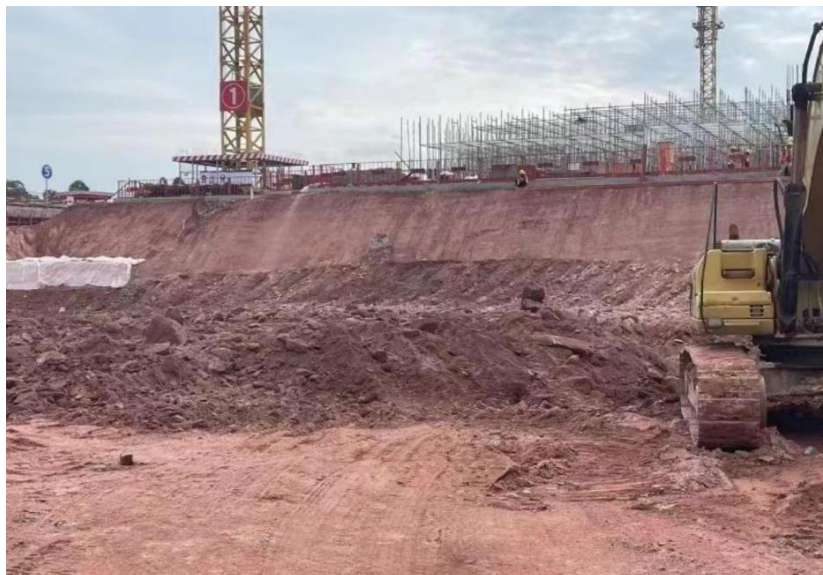
2.某建筑项目进行基坑土方开挖施工，开挖深度约**5**米，现场存在基坑边坡超挖**20cm** 且未采取任何有效加固措施以及存在临边防护缺失情况如图所示。根据相关法规及标准，下列关于该情形的判定正确的是（）

解析：根据《房屋市政工程生产安全重大事故隐患判定标准（2024版）》第五条（二）基坑、边坡土方超挖且未采取有效措施；

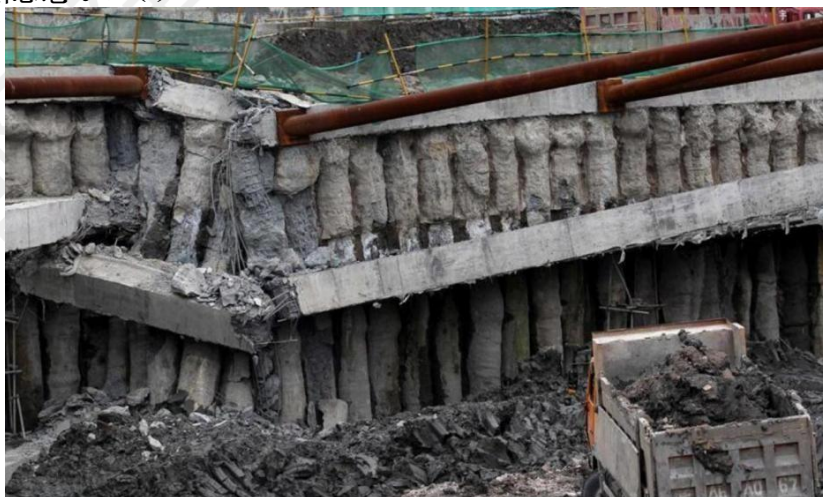
3. 某深基坑工程现场如图所示，项目并未停止作业和疏散人员。该情形属于重大事故隐患。（）

解析：根据《房屋市政工程生产安全重大事故隐患判定标准（2024 版）》第五条（四）有下列基坑、边坡坍塌风险预兆之一，且未及时处理：1.支护结构或周边建筑物变形值超过设计变形控制值；

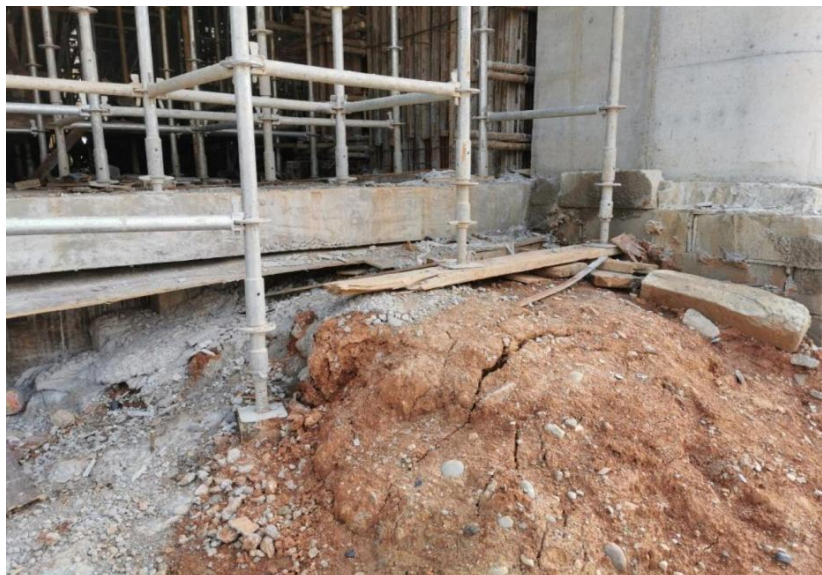
1.某项目模板支架搭设现场照片显示：支架立杆底部直接立于未处理的松散土堆上，无垫板，且土堆已出现明显裂缝、局部沉降。该情形属于重大事故隐患。

解析：根据《房屋市政工程生产安全重大事故隐患判定标准（2024 版）》第六条第（一）项规定，模板支架的基础承载力和变形不满足设计要求，应判定为重大事故隐患。照片中支架立杆直接立于松散土堆且无垫板，土堆裂缝、沉降明显，说明基础承载力和变形均不满足设计要求，符合重大事故隐患判定标准，故答案为对。

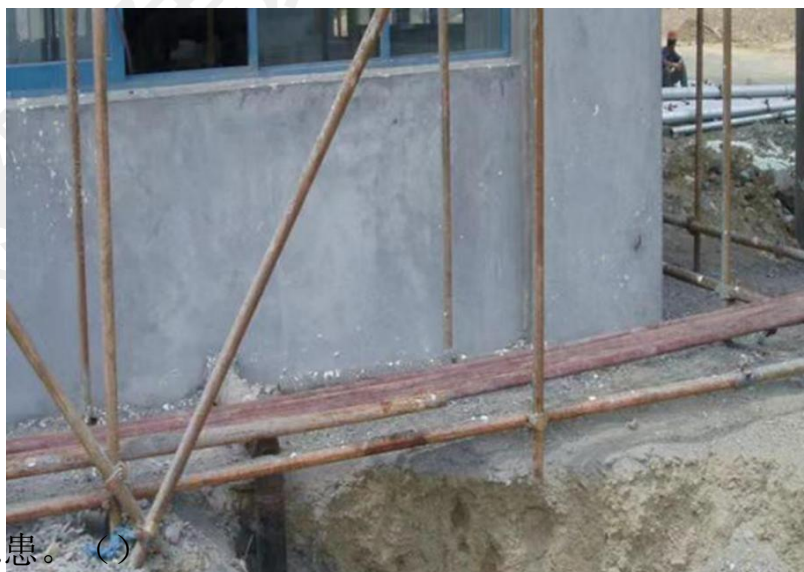
1. 某建筑项目脚手架搭设时，安全员拍摄到现场如图所示。该情形属于重

（一）脚手架工程的基础承载力和变形不满足设计要求；

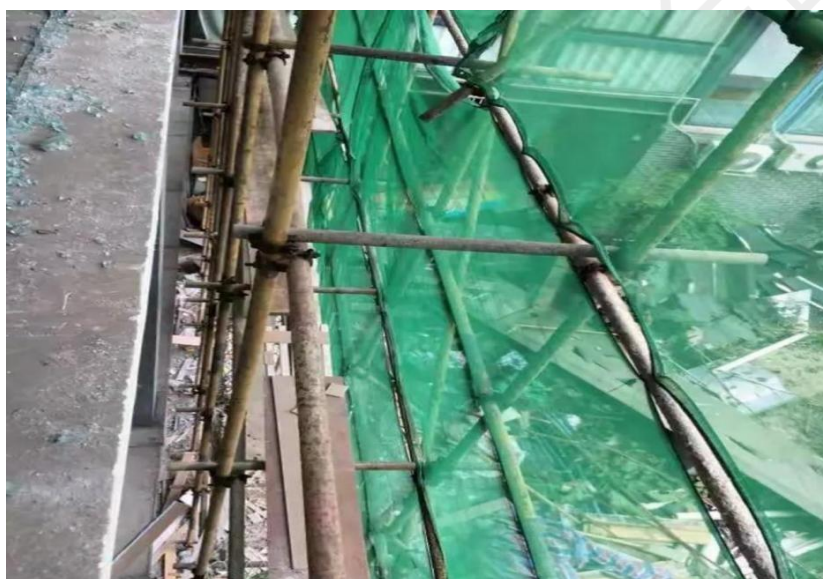
2.某建筑项目脚手架搭设时，现场如图所示。该情形属于重大事故隐患？

（二）未设置连墙件或连墙件整层缺失；图中连墙件整层缺失。

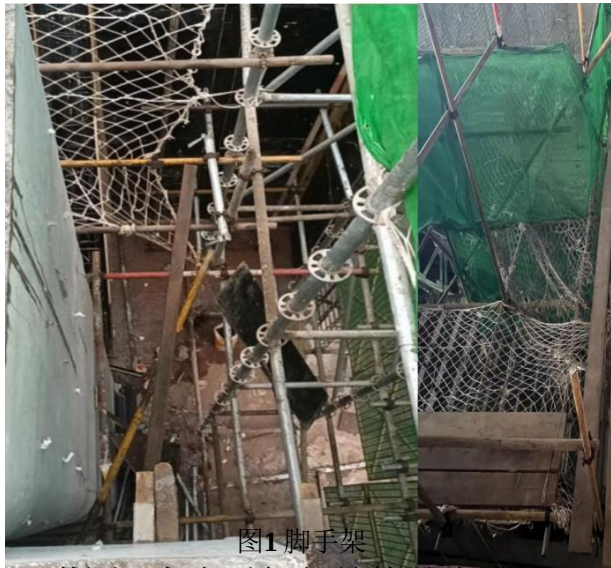
图1 脚手架

- A. 若图1 中脚手架与结构外表面水平距离实测为 **190mm**，且从底层到顶层均未设置水平安全网或硬质防护，则该情形属于重大事故隐患
- B. 若图1 中脚手架与结构外表面水平距离实测为 **130mm**，虽未设置水平防护，但该情形不属于重大事故隐患
- C. 若图2 中电梯井道内未设置任何水平硬质防护，且各楼层电梯井口均未安装防护门，则该情形属于重大事故隐患
- D. 若图2 中电梯井道内未设置水平防护，但各楼层电梯井口均安装了 **1.5m** 高定型化防护门，则该情形属于重大事故隐患
- E. 若图1 中脚手架与结构外表面水平距离为 **160mm**，但仅 5-8 层未设置水平防护，其余楼层防护完整，则该情形不属于重大事故隐患

观察间隙存在性：检查脚手架与建筑物外表面之间的垂直间隙是否贯通（通常间隙超过**150mm** 即需防护）。

防护设施缺失：若间隙处未设置水平安全网、防护板或硬质封闭措施，则视为未采取防护。

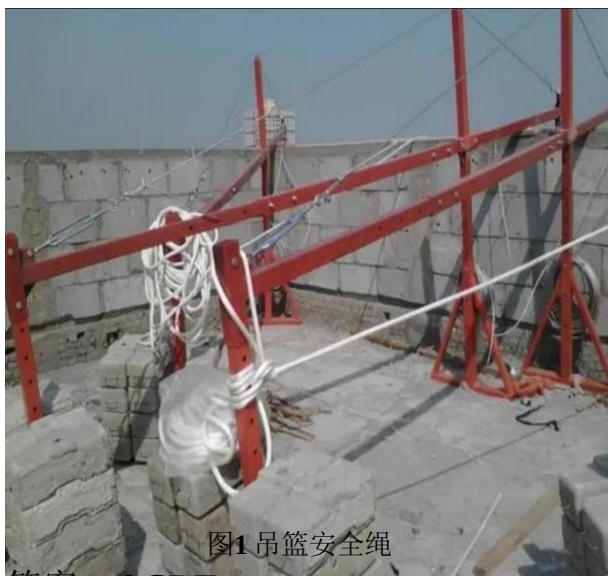
图1 吊篮安全绳

A. 图 1 中吊篮安全绳一端挂设在吊篮支架上，未连接至建筑主体结构，该情形属于重大事故隐患

E. 针对图 1 中的隐患，项目管理人员立即组织增设临时锚点：将安全绳重新固定至混凝土梁、柱等承重结构上的专用锚环，确保与吊篮工作绳分离。该整改措施是正确的。

- 1.安全绳未独立设置在可靠的建筑物或结构构件上，严禁与吊篮同时悬挂；
- 2.同一吊篮内作业人数不能超过2人；
- 3.安全锁不能失效或超过标定期限未检测，标定日期为一年。

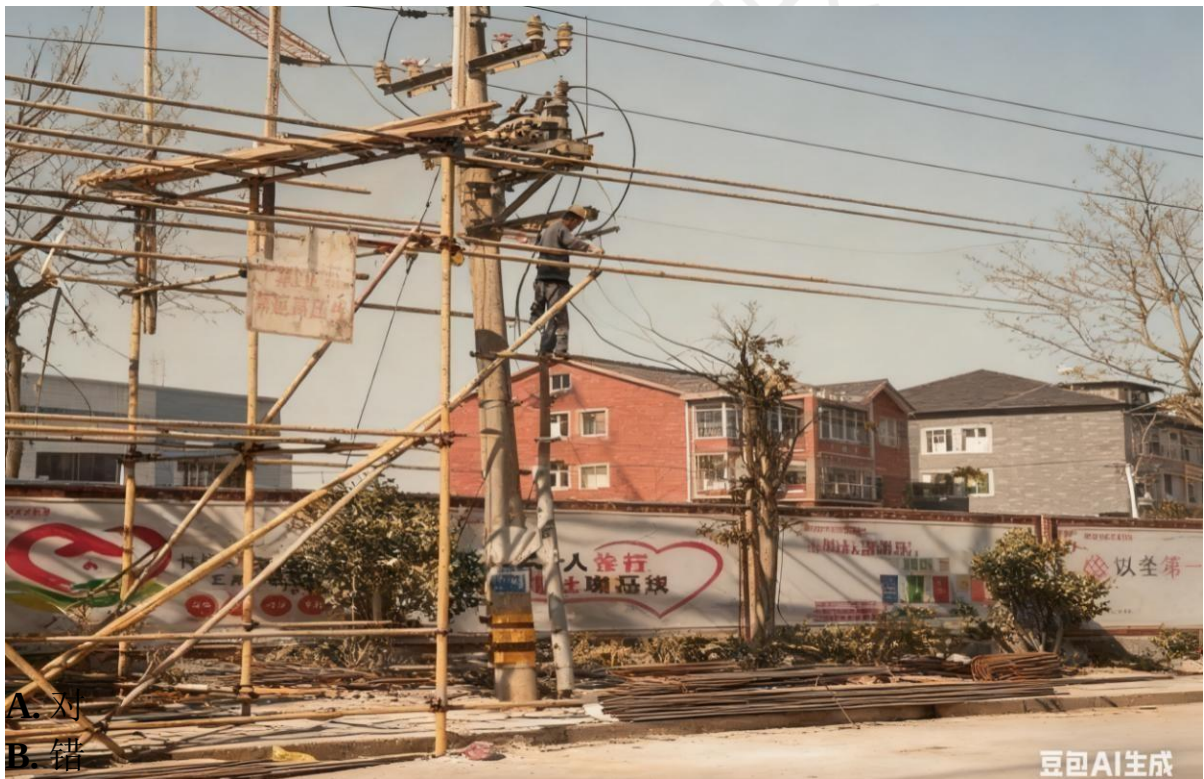
3.某施工现场照片显示：该情形属于重大事故隐患。（）

（三）在建工程及脚手架、机械设备、场内机动车道与外电架空线路之间的安全距离不符合规范要求且未采取防护措施。

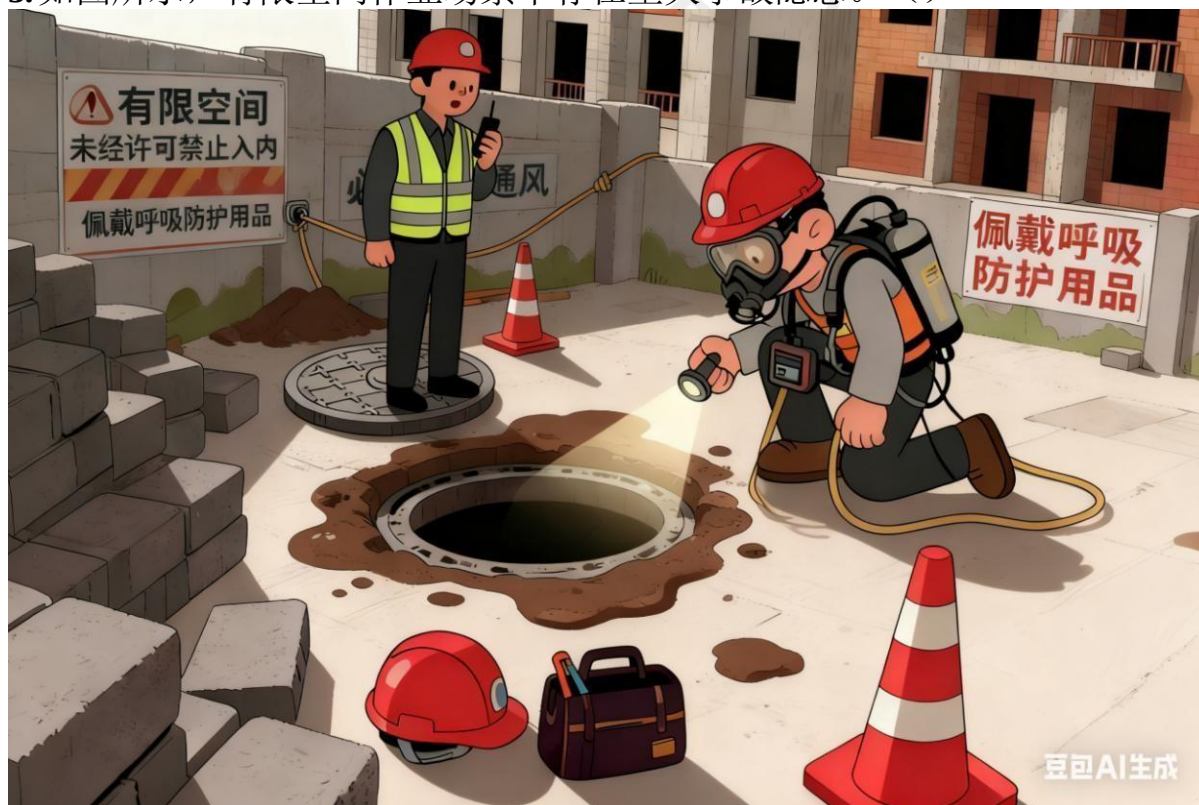
3.如图所示，有限空间作业场景中存在重大事故隐患。（）

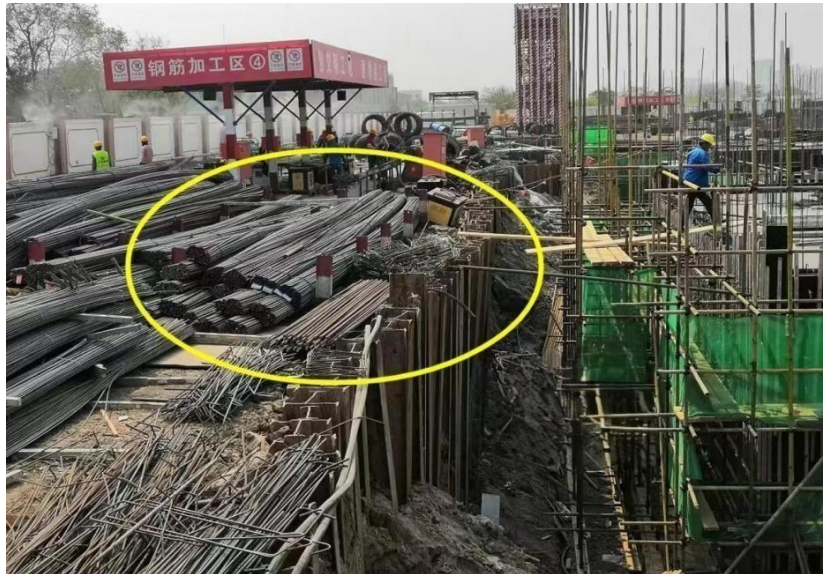
2.安全检查发现以项目一个项目现场基坑边如图所示，不能判定为重大事故隐患。（）
