# 成都市建筑装饰工程质量 常见问题防治指南 幕墙篇章

成都市住房和城乡建设局

建筑幕墙作为现代建筑的重要组成部分，不仅是城市天际线的美学载体，更是建筑功能与安全性能的关键体现。其施工质量直接关系到建筑结构安全、使用寿命及人居环境品质，与人民群众生命财产安全息息相关。近年来，伴随成都城市建设的快速推进，幕墙工程在各类地标建筑、商业综合体及民生项目中广泛应用，但预埋件偏位、龙骨安装不规范、密封胶开裂渗漏等质量通病仍时有发生，成为影响建筑安全与使用体验的突出问题。

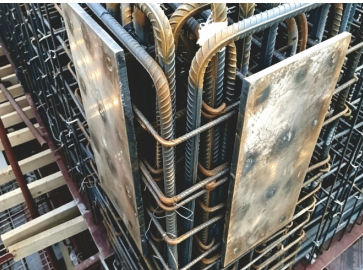
1.1.2预埋件松动脱落

| <p><b>通病现象：</b></p> <p>土建浇筑完成、龙骨末施工阶段，预埋件出现晃动、与混凝土剥离脱落。</p> | <p><b>问题图片：</b></p> | <p><b>预防/解决措施：</b></p> <p>1. 预埋件周边混凝土分层、充分振捣，杜绝蜂窝空洞；</p> <p>2. 预埋件埋设作业配备专业技术人员现场指导，预埋不合格构件立即返工；</p> <p>3. 所有预埋件锚筋与主体钢筋骨架多点绑扎、点焊固定，形成整体受力体系。</p> |
| <p><b>主要原因分析：</b></p> <p>1. 预埋件周边混凝土振捣不密实；</p> <p>2. 锚筋与预埋钢板焊接连接失效；</p> <p>3. 预埋阶段未与土建钢筋骨架绑扎、点焊固定。</p> | <p><b>正确图片：</b></p> | |

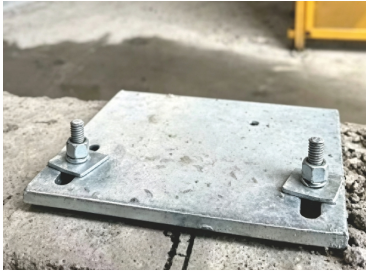
2.1.1锚栓埋置深度不够、随意切割

| <p><b>通病现象：</b></p> <p>化学锚栓/机械锚栓埋入混凝土深度不足，现场随意切割锚栓螺杆，外露丝牙长度超标。</p> | <p><b>问题图片：</b></p> | <p><b>预防/解决措施：</b></p> <p>1.分部位编制专项书面技术交底，明确锚栓埋深、规格、孔位要求；</p> <p>2.严格按照幕墙设计文件选用对应承载力锚栓；</p> <p>3.钻孔前核对结构配筋图纸，使用钢筋探测仪定位主筋；钻孔碰到钢筋时，封堵原孔洞，重新计算孔距、移位钻孔并做好施工记录；</p> <p>4.全过程旁站检查，埋深、丝牙长度不合格部位立即返工。</p> |
| <p><b>主要原因分析：</b></p> <p>1.施工技术交底内容不细致；</p> <p>2.锚栓规格选型不符合设计荷载要求；</p> <p>3.钻孔时触碰主体受力钢筋，未重新调整孔位，强行原位安装。</p> | <p><b>正确图片：</b></p> | |

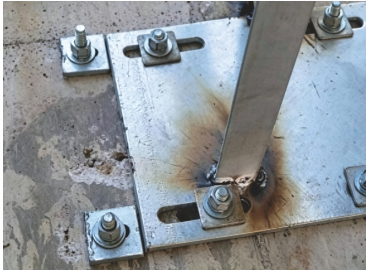
2.1.2锚栓外露长度不足

| <p><b>通病现象：</b></p> <p>后置埋件锚栓外露丝牙过短，无法安装垫片、螺母，夹持钢板厚度不满足调节需求。</p> | <p><b>问题图片：</b></p> | <p><b>预防/解决措施：</b></p> <p>1.分区域编制专项书面技术交底，明确外露丝牙标准长度；</p> <p>2.依据设计荷载选型匹配锚栓；</p> <p>3.在钻孔设备设置深度限位标记，控制钻孔深度；所有锚栓钻孔完成后逐孔验收记录。</p> |
| <p><b>主要原因分析：</b></p> <p>1.技术交底缺失、管控不严；</p> <p>2.锚栓选型规格偏小；</p> <p>3.钻孔深度过大，锚栓完全沉入混凝土内部。</p> | <p><b>正确图片：</b></p> | |

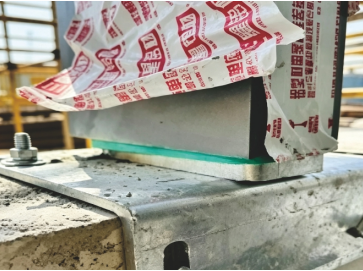
3.1.1埋件与转接件施工不规范

| <b>通病现象：</b><br>转接件、立柱型材加工尺寸偏差，未预留焊接、调节操作空间，型材挤压转接件无法调平。 | <b>问题图片：</b><br> | <b>预防/解决措施：</b><br><br>1.施工班组、加工厂专人复核加工下料单，核对图纸分格、调节间隙尺寸；<br>2.型材加工全过程尺寸管控，出厂前逐件检验外形精度。 |
| <b>主要原因分析：</b><br>1.加工下料图纸复核不到位，尺寸下单存在误差；<br>2.钢、铝型材工厂加工精度不足。 | <b>正确图片：</b><br> | |

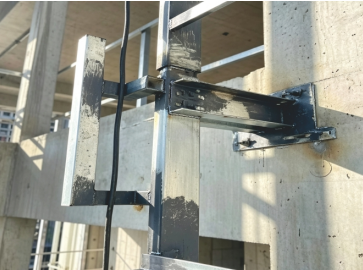
3.1.2转接件与主龙骨连接方式错误（上节点）

| <b>通病现象：</b><br>上层立柱上支点转接件与铝立柱直接焊接固定，未采用长圆孔螺栓铰接；螺栓开孔方向错误，丧失竖向调节能力。 | <b>问题图片：</b><br> | <b>预防/解决措施：</b><br><br>1.依据设计图纸、现行规范编制节点专项技术交底；<br>2.落实样板引路制度，龙骨大面积安装前制作标准工艺样板；全过程巡检，焊接固定支点立即返工整改。 |
| <b>主要原因分析：</b><br>1.施工班组未吃透规范、设计节点，技术交底简略；<br>2.管理人员未重视转接件铰接伸缩工艺管控。 | <b>正确图片：</b><br> | |

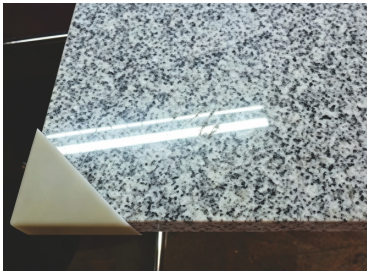
### 4.1.1石材缺棱少角

| <p><b>通病现象：</b><br/>石材板块边角崩裂、破损，板面存在缺口。</p> | <p><b>问题图片：</b></p> | <p><b>预防/解决措施：</b></p> <p>1.材料进场逐块外观验收，缺棱少角板材直接退场返工；</p> <p>2.石材转运、堆场铺设软垫隔离，边角加装护角；</p> <p>3.石材加工平台增设缓冲软垫，避免加工碰撞破损。</p> |
| <p><b>主要原因分析：</b></p> <p>1.石材进厂无全数外观验收，破损板材流入现场；</p> <p>2.加工、转运、堆放过程无柔性保护，硬物碰撞边角；</p> <p>3.工厂切割、磨边加工操作造成边角破损。</p> | <p><b>正确图片：</b></p> | |

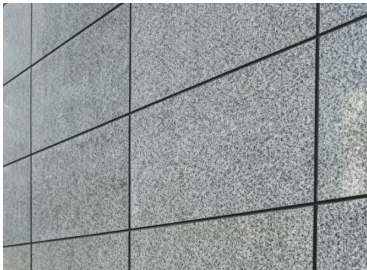
### 4.1.2石材色差、暗裂、色斑、色线

| <p><b>通病现象：</b><br/>同一立面石材色泽深浅不一，板面存在暗裂纹、杂色斑、贯通色线，观感差。</p> | <p><b>问题图片：</b></p> | <p><b>预防/解决措施：</b></p> <p>1.石材选板、排版工作前置至石材加工厂；</p> <p>2.下单前完成大板统一筛选，加工后按立面排版图预拼、分批次打包；</p> <p>3.材料进场二次色差、暗裂全数复检。</p> |
| <p><b>主要原因分析：</b></p> <p>石材开采大板未统一筛选排版，加工完成后未预拼分垛，不同矿层、批次板材混装进场。</p> | <p><b>正确图片：</b></p> | |

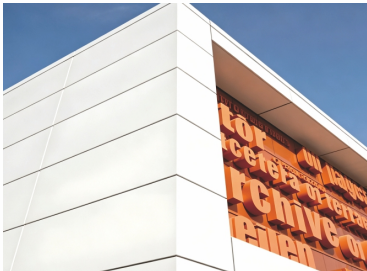
5.1.1 板面变形、凹凸不平

| <p><b>通病现象：</b></p> <p>蜂窝铝板安装完成后板面鼓包、凹陷，整体平整度超标。</p> | <p><b>问题图片：</b></p> | <p><b>预防/解决措施：</b></p> <p>1.选用基板厚度均匀的合格蜂窝铝板，工厂出厂矫平，进场逐块外观检查；</p> <p>2.严格按照设计分格布置龙骨，龙骨放线安装水平、垂直校验；采用专用挂件多点可靠固定。</p> |
| <p><b>主要原因分析：</b></p> <p>1.铝板基板厚度不均，复合加工工艺管控差，出厂自带变形；</p> <p>2.龙骨分格间距过大、龙骨调平偏差，挂件连接松动，自重和风荷载下板面变形。</p> | <p><b>正确图片：</b></p> | |

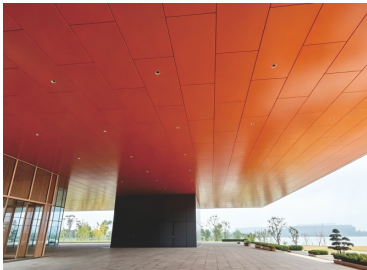
5.1.2 蜂窝铝板固定不牢

| <p><b>通病现象：</b></p> <p>板块边角翘曲、松动，大风工况下板块震动异响，连接件紧固失效。</p> | <p><b>问题图片：</b></p> | <p><b>预防/解决措施：</b></p> <p>1.统一采用不锈钢螺栓 + 弹簧垫片固定，螺钉中心间距≤300mm，板边螺钉距边缘≤150mm，并应满足设计要求；</p> <p>2.挂件接触面涂刷合规环氧树脂胶粘剂，安装后逐点检查紧固扭矩。</p> |
| <p><b>主要原因分析：</b></p> <p>1.固定螺钉未配套弹簧垫片，螺钉间距超过300mm限值；</p> <p>2.挂件与铝板折边未紧密紧固。</p> | <p><b>正确图片：</b></p> | |

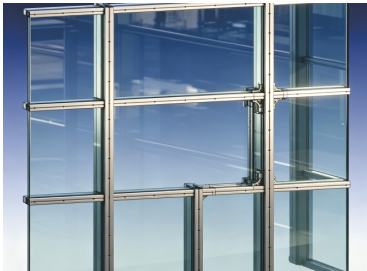
6.1明框玻璃幕墙通病

| <p><b>通病现象：</b></p> <p>同一立面镀膜玻璃面扭曲变形严重，出现“哈哈镜”现象。</p> | <p><b>问题图片：</b></p> | <p><b>预防/解决措施：</b></p> <p>明框玻璃幕墙，玻璃压板（压块）的形式、间距、长度及紧固方式应符合设计和系统要求，避免因玻璃边部约束不均产生明显光学变形。</p> |
| <p><b>主要原因分析：</b></p> <p>明框玻璃压块采用定距压块，且定距压块间距不符合设计要求。</p> | <p><b>正确图片：</b></p> | |

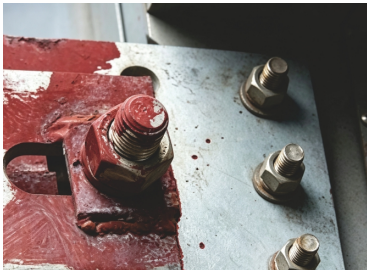
6.2.1垫片与转接件未满焊

| <p><b>通病现象：</b></p> <p>单元板块垫片、钢转接件间断点焊、局部漏焊，焊缝受力截面不足。</p> | <p><b>问题图片：</b></p> | <p><b>预防/解决措施：</b></p> <p>1.单元厂加工、现场焊接统一执行本文件3.5章节焊接质量通用管控要求；</p> <p>2.所有垫片与转接搭接位置连续满焊，焊脚高度满足设计值；完工彻底清除焊渣，并涂刷环氧富锌防锈漆。</p> |
| <p><b>主要原因分析：</b></p> <p>1.焊接交底未明确满焊要求；</p> <p>2.焊工简化焊接工序，质量意识不足。</p> | <p><b>正确图片：</b></p> | |

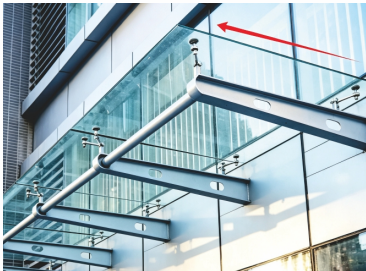
7.1屋面及幕墙龙骨标高坡度导致积水积灰

| <b>通病现象：</b><br>雨棚、幕墙屋面排水坡度不足，长期积水积灰，密封缝持续泡水渗漏。 | <b>问题图片：</b><br> | <b>预防/解决措施：</b><br>1.施工前期精确核算排水坡度数值，全程采用水准仪复核板面标高；<br>2.板面最低位置预留专用排水构造，已出现积水区域重新调改安装坡度。 |
| <b>主要原因分析：</b><br>1.标高放线完成后未开展复核验收工序；<br>2.现场施工未精准控制排水坡度尺寸，出现倒坡、坡度不足问题。 | <b>正确图片：</b><br> | |

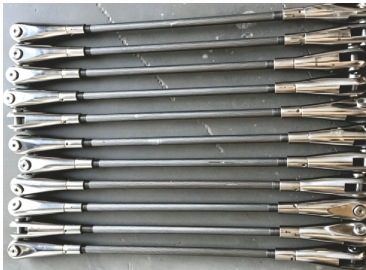
7.2雨棚拉杆开孔不规范导致受力不均

| <b>通病现象：</b><br>雨棚拉杆开孔加工规格不达标，开孔偏心，杆件受力不均衡，局部形成应力集中点位。 | <b>问题图片：</b><br> | <b>预防/解决措施：</b><br>1.拉杆孔洞统一工厂数控一体成型加工；<br>2.施工现场严禁电焊开孔，孔径、同心度必须匹配拉杆规格。 |
| <b>主要原因分析：</b><br>1.未在工厂标准化预制拉杆孔洞；<br>2.现场施工随意采用电焊扩孔、偏心开孔。 | <b>正确图片：</b><br> | |

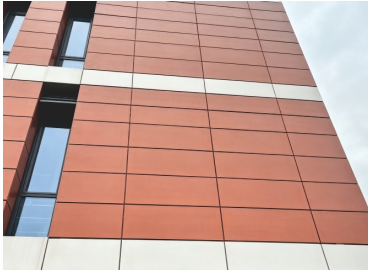
8.1.1表面平整度差

| <p><b>通病现象：</b><br/>陶板幕墙饰面整体平整度偏差超出允许范围，影响外观效果。</p> | <p><b>问题图片：</b></p> | <p><b>预防/解决措施：</b></p> <p>1.严格材料进场验收，每批次随机抽检10%，确保饰面材料平整度符合设计及规范要求；<br/>2.安装横竖框前使用全站仪定位，控制轴线偏差小于1mm；饰面安装时拉通线控制，按基准线校准位置，确保压块紧固力均匀；<br/>3.严格遵循“先装框架→再测基准→后装陶板”的工序顺序，禁止工序倒置；陶板安装前复核基层平整度，安装过程中采用通线连续控制平整度。</p> |
| <p><b>主要原因分析：</b></p> <p>1.工厂加工精度不足，质量控制不严，饰面材料本身存在翘曲、不平整等缺陷；<br/>2.现场安装精度不足，横竖框定位偏差过大，饰面板安装时未按基准线校准，压块紧固力不均匀。</p> | <p><b>正确图片：</b></p> | |

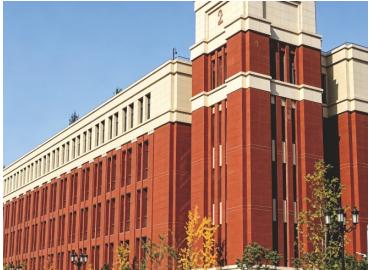
8.1.2陶板出现裂缝

| <p><b>通病现象：</b><br/>陶板幕墙板块出现可见裂缝，影响结构安全及外观。</p> | <p><b>问题图片：</b></p> | <p><b>预防/解决措施：</b></p> <p>1.加强材料进场质量检查和验收，杜绝带有缺陷的陶板用于工程；<br/>2.陶板运输、储藏时应采用直立码放，底部垫软木方，避免叠摞过高；安装时轻拿轻放，避免磕碰；<br/>3.工程移交时向物业进行专项交底，明确使用阶段不得对陶板施加超重荷载。</p> |
| <p><b>主要原因分析：</b></p> <p>1.加工厂出厂检验把关不严，存在微裂纹等缺陷的产品流入现场；<br/>2.安装管理不到位，材料运输、搬运过程中发生磕碰，或安装过程中操作不当造成损坏；<br/>3.使用阶段受到超重荷载或不均匀挤压，导致产生新的裂缝。</p> | <p><b>正确图片：</b></p> | |

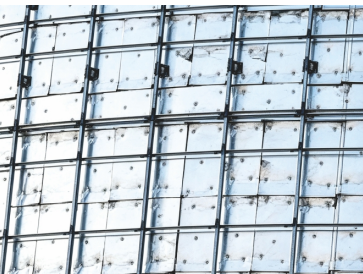
9.1.1岩棉固定不牢固

| <b>通病现象：</b><br>保温岩棉板固定不牢，存在松动、脱落隐患。 | <b>问题图片：</b><br> | <b>预防/解决措施：</b><br>1.严禁使用劣质岩棉钉，锚栓进场应严格验收；<br>2.根据保温层厚度、装饰面层厚度及锚固深度要求，选用合适长度的锚栓；锚栓间距和数量应符合设计及规范要求，且锚栓有效锚固深度：混凝土基层不应小于25mm，实心砌体不应小于50 mm，轻质隔墙应采用专用锚栓（如膨胀螺栓）并进行抗拉承载力检测；<br>3.锚栓应采用电动螺丝刀旋入，严禁采用锤击方式锚入墙体；<br>4.相邻岩棉板应错缝搭接，接缝应严密。 |
| <b>主要原因分析：</b><br>1.锚栓材质低劣，如采用再生塑料锚栓，耐老化性能差，高温或低温条件下易变脆碎裂；<br>2.锚栓长度不足（锚入基层深度不够）、数量不满足设计及规范要求；<br>3.锚栓未采用正确的紧固方式；<br>4.岩棉板裁剪尺寸偏差过大，接缝处错缝搭接不当。 | <b>正确图片：</b><br> | |

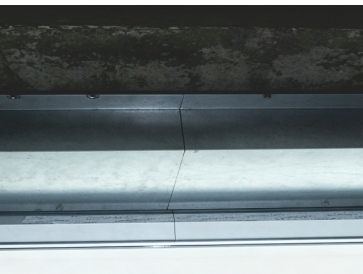
9.2.1层间防火钢板搭接缝过多

| <b>通病现象：</b><br>层间防火钢板搭接长度不足，安装不满足设计要求；开孔开缺尺寸过大，接缝处未采用防火密封胶进行有效密封。 | <b>问题图片：</b><br> | <b>预防/解决措施：</b><br>1.施工前对班组长及操作人员进行专项交底，开孔开缺必须使用工具画线定位，确保位置准确、尺寸精准，严禁随意切割开孔；<br>2.所有防火封堵接缝及孔洞周边均须采用防火密封胶进行封堵，确保连续、密实；<br>3.防火钢板搭接长度和安装方式应严格符合设计要求。 |
| <b>主要原因分析：</b><br>1.防火钢板规格型号选用不当；<br>2.开孔开缺时未使用工具画线定位，随意切割或留设位置偏差过大。 | <b>正确图片：</b><br> | |

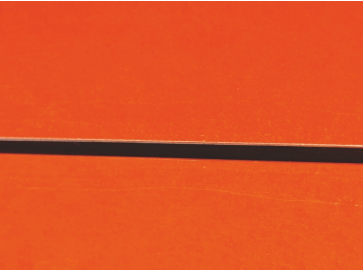
10.1.1胶缝不平整、不光滑

| <b>通病现象：</b><br>胶缝表面凹凸不平，存在明显的波浪纹或气泡，影响美观及密封性能。 | <b>问题图片：</b><br> | <b>预防/解决措施：</b><br>1.选用直径合适（宜为接缝宽度的120%）的泡沫棒；<br>2.采用专用工具均匀压入泡沫棒，防止刺破导致气体逸出引起气泡；<br>3.确保基材及泡沫棒表面干燥、洁净后再行注胶，防止水分挥发产生气泡；<br>4.注胶时保持胶枪匀速推进，避免裹入空气，同一接缝应连续注胶。 |
| <b>主要原因分析：</b><br>1.注胶前接缝处潮湿，或填充的泡沫棒等衬垫材料受潮；<br>2.注胶时基材表面温度过高，密封胶反应速度加快，局部产生气泡；<br>3.施胶过程中裹入空气，密封胶内部形成空洞或表面起泡；<br>4.泡沫棒安装时破损或漏设，导致气体释放形成气泡；<br>5.采用了受潮或含水的泡沫棒，水汽蒸发引起气泡。 | <b>正确图片：</b><br> | |

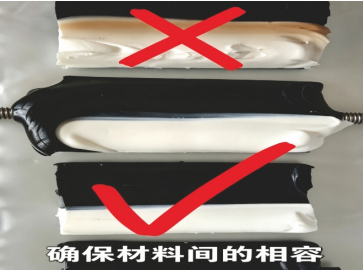
10.1.2胶缝颜色不一致

| <b>通病现象：</b><br>胶缝出现颜色深浅不一、明显色差，或密封胶变色、局部黄变。 | <b>问题图片：</b><br> | <b>预防/解决措施：</b><br>大面积施工前，应按设计要求进行密封胶与附件材料的相容性试验，确认相容合格后方可大面积施工。 |
| <b>主要原因分析：</b><br>密封胶与黑色橡胶条、橡胶垫块等附件发生化学反应，因材料不相容导致变色（黄变）。 | <b>正确图片：</b><br><br>确保材料间的相容 | |
