# 成都市建筑装饰工程质量 常见问题防治指南 装饰装修篇章

Prevention and Treatment  
Common Problems  
GUIDELINES

为进一步完善我市工程建设标准体系，破解行业痛点，助推成都住房城乡建设事业高质量发展，成都市住房和城乡建设局委托成都市建设工程质量监督站牵头组织编制《成都市建筑装饰工程质量常见问题防治指南（装饰装修篇章）》。本篇章聚焦建筑地面、顶面、墙面、细部工程、户内门及室内环境质量等六大核心领域，系统梳理了常见质量问题，深入剖析成因机理，针对性提出科学规范的预防措施与整改方案。编制过程中，我们充分吸纳行业先进技术成果与实践经验，广泛征求有关单位的意见建议，确保内容兼具专业性、实操性与指导性，为工程质量监督提供精准依据，为企业施工提供明确指引。

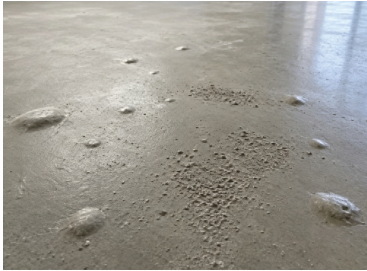
### 1.1.1找平地面起泡、起砂、开裂

| <b>通病现象：</b><br>水泥自流平地面出现起泡、起砂、开裂现象。 | <b>问题图片：</b><br> | <b>预防/解决措施：</b><br>1.水泥自流平、界面剂等材料均应符合相应的质量标准要求；<br>2.施工环境温度应控制在5～35℃、低于5℃时应及时采取提高环境温度的措施；<br>3.基层应平整、粗糙、干净、密实，表面不得有浮灰及明水，基层含水率应小于等于8%。起砂地面应采用地固处理剂或混凝土硬化剂进行处理；<br>4.自流平施工前应对基层进行界面处理，界面剂应按照配比要求使用机械搅拌器搅拌均匀，裂缝处使用低碱网格布进行加强处理；<br>5.水泥自流平应按照厂家规定的配比搅拌均匀。当用于地面找平时，厚度不应小于2mm；当用于面层时，厚度不应小于5mm。当施工面积过大时，可按10m×10m分区设置伸缩缝防止开裂，缝宽5~8mm；<br>6.水泥自流平施工后应使用滚筒进行消泡处理，刮抹和消泡的施工人员必须穿上专用消泡钉鞋；<br>7.施工完成后应做好现场的封闭保护，房屋门窗应封闭，避免穿堂风，防止过快风干引起开裂。如现场无法封闭，可覆盖塑料薄膜养护。<br> |

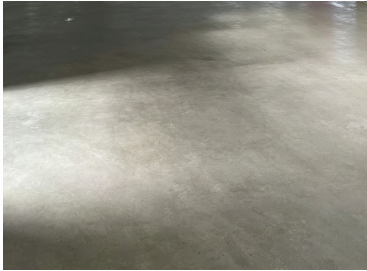
| <b>主要原因分析：</b><br>1.水泥自流平材料质量不合格；<br>2.施工环境温度控制不当；<br>3.基层质量不符合要求，存在起砂、开裂等情况；<br>4.基层界面处理剂配比不当，搅拌不均匀、涂刷厚度不一，且裂缝处未进行加强处理；<br>5.水泥自流平搅拌不均匀、厚度不足或未设置伸缩缝；<br>6.水泥自流平未进行消泡处理（或者消泡方式处理不当）；<br>7.水泥自流平施工后养护不到位。 | <b>正确图片：</b><br> | |

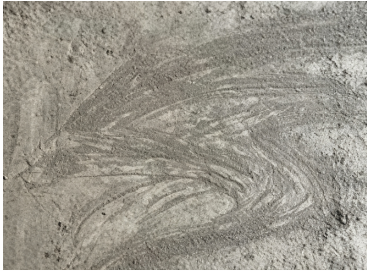
### 1.1.2混凝土（砂浆）地面起砂

| <b>通病现象：</b><br>混凝土（砂浆）地面起砂后，行人走动或车辆碾压后，地面出现起灰现象。 | <b>问题图片：</b><br> | <b>预防/解决措施：</b><br>1.按照设计强度要求选择合适的配合比；<br>2.施工前，及时清理地面积水积灰；<br>3.混凝土（砂浆）振捣要做到不漏振不过振。掌握好压光时间，水泥地面的压光一般不应少于三遍，且应在终凝前完成；<br>4.浇筑过程中严禁加生水；<br>5.混凝土（砂浆）浇筑收光后应及时采取覆盖措施，如草袋、麻袋、塑料薄膜等，并根据不同的气候和施工条件以及不同强度等级的混凝土及时调整养护方法，保证有充分的湿养护时间，一般不少于7天。 |

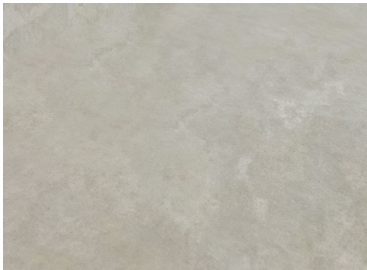
| <b>主要原因分析：</b><br>1.强度不够或浇筑时间超过规定，导致强度损失；<br>2.基层存在积水未清理；<br>3.施工过程中过分振捣，加剧了表面的泌水，导致表面强度较低；<br>4.收面时私自加水，养护脱节。 | <b>正确图片：</b><br> | |

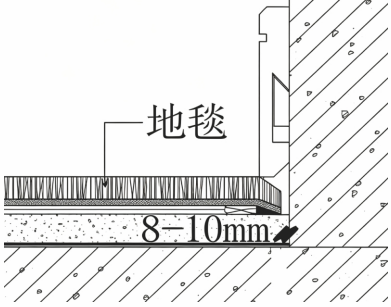
1.4.1地毯与踢脚线收口出现缝隙

| <b>通病现象：</b><br>地毯与踢脚线收口处出现缝隙。 | <b>问题图片：</b><br> | <b>预防/解决措施：</b><br>铺设地毯的基层，表面应坚硬、平整、洁净、干燥、无杂物、油污、钉头及其他凸出物，基层平整度达到铺设要求。<br><br>踢脚线节点安装示意图 |
| <b>主要原因分析：</b><br>地面基层不平整，存在高低落差。 | <b>正确图片：</b><br> | |

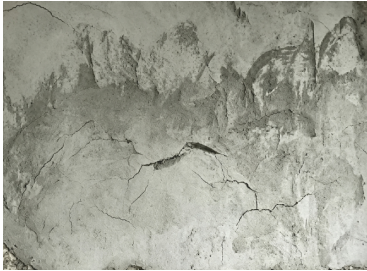
3.1.1抹灰层起霉

| <b>通病现象：</b><br>抹灰层空鼓，出现裂缝。 | <b>问题图片：</b><br> | <b>预防/解决措施：</b><br>1.抹灰前，必须将基层表面的灰尘、油污、疏松层等彻底清理干净，对于油污严重的部位，可用10%的火碱溶液清洗，再用清水冲洗干净；<br>2.基层表面过于光滑时，应进行毛化处理，如采用界面剂甩浆、凿毛等方法，增加基层与抹灰层的粘结力；<br>3.对于基层墙体的凹凸不平处，应进行修补或剔凿，使基层表面平整度（2m靠尺检测）偏差控制在规范允许范围内，局部偏差较大时，应分层找平；<br>4.抹灰前1～2天，应对基层进行充分湿润，使基层表面含水率达到10%—15%，但不得有明水；<br>5.严格控制抹灰厚度，一般每遍抹灰厚度应控制在5—7mm，分层抹灰时，应待上一层抹灰层凝结后再进行下一层抹灰，间隔时间一般为1～2天；<br>6.抹灰时应掌握好压光时间，一般在抹灰层初凝前进行压光，压光次数不少于2遍，确保表面平整、光滑；<br>7.抹灰完成后，应及时进行养护，养护时间不少于7天，养护期间应保持抹灰表面湿润，可采用喷雾器喷水或覆盖塑料薄膜等方法进行养护。 |

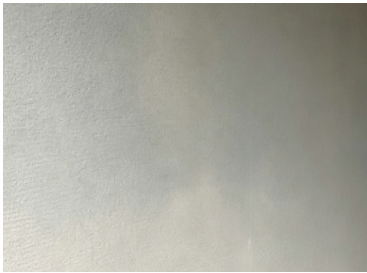
| <b>主要原因分析：</b><br>1.基层表面的灰尘、油污、疏松层等未清理干净，导致抹灰层与基层粘结不牢，容易产生空鼓、开裂；<br>2.未分层抹灰，一次性抹灰厚度过厚（分层抹灰厚度）；<br>3.不同材质交接处未挂抗裂网；<br>4.抹灰前未对基层进行充分湿润；<br>5.未进行甩浆拉毛或进行界面处理（分水泥抹灰和石膏抹灰进行描述）。 | <b>正确图片：</b><br> | |

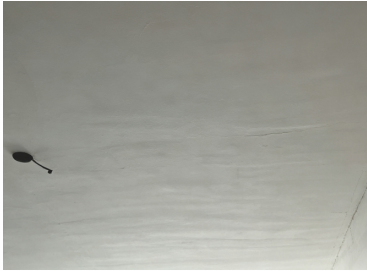
3.1.2抹灰层表面不平整、不垂直

| <b>通病现象：</b><br>墙面呈现明显高低差。 | <b>问题图片：</b><br> | <b>预防/解决措施：</b><br>1.抹灰前按“间距≤2m”标准制作灰饼（灰饼尺寸50mm×50mm，厚度与抹灰设计厚度一致），再沿灰饼弹出冲筋控制线，采用与抹灰层同配比砂浆制作冲筋（冲筋宽度50—80mm），确保冲筋平整度偏差≤2mm，作为抹灰找平基准；<br>2.抹灰时先用抹子将砂浆铺展，再用2m刮杠沿冲筋方向往返刮平，刮平后立即用2m靠尺检测平整度，若偏差超过3mm，及时用砂浆补抹调整，确保抹灰层表面平整度偏差≤2mm，避免出现凹凸不平。 |

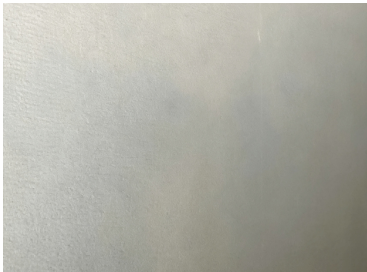
| <b>主要原因分析：</b><br>1.未进行充筋或灰饼制作找平；<br>2.施工过程中未使用2m靠尺、刮杠等工具进行找平控制。 | <b>正确图片：</b><br> | |

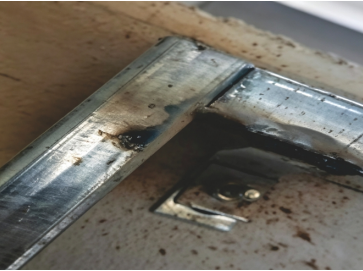
4.1.1钢架锈蚀

| <b>通病现象：</b><br>背景墙钢架焊缝、母材锈蚀。 | <b>问题图片：</b><br> | <b>预防/解决措施：</b><br>1.选用匹配母材的焊条，严格控制焊接质量，减少咬边、气孔、夹渣缺陷。焊后及时清理焊渣，焊缝饱满、密实、均匀一致，焊渣清理后呈鱼鳞状。待隐蔽验收合格后方可进行防锈漆涂刷；<br>2.母材和焊接材料存储在防潮密封环境，焊后对打磨烧损区域进行防锈处理，钢材端头进行封堵防锈，避免母材、焊缝从内部向外锈蚀；<br>3.防锈涂刷遍数、间隔时间、涂层厚度需进行区域打样，验收合格后进行大面积施工，先涂刷防锈底漆预涂封闭，再喷涂中间漆和面漆，严禁一次成型；<br>4.每遍涂层应饱满密实、不得透底、覆盖均匀。 |

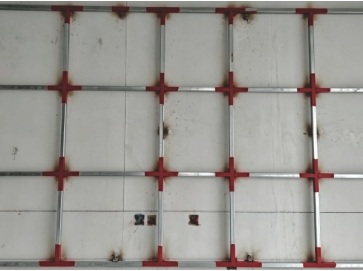
| <b>主要原因分析：</b><br>1.焊缝不饱满、焊渣未清理或清理不到位即直接涂刷防锈漆；<br>2.焊后未对破损镀锌层做修复处理；<br>3.涂层稀疏、未完全覆盖或覆盖不全造成涂层脱落。 | <b>正确图片：</b><br> | |

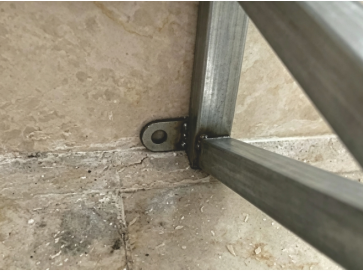
4.1.2钢架承载力不足、挠度变形

| <b>通病现象：</b><br>背景墙、台盆、推拉门钢架承载力不足，挠度变形、松动。 | <b>问题图片：</b><br> | <b>预防/解决措施：</b><br>1.根据荷载计算选用合理钢材，施工前复核钢材截面尺寸、壁厚、镀锌层等满足规范要求，安装间距、位置、尺寸合理；<br>2.严格控制焊接质量和施工工艺，焊工执证上岗。对图纸进行深化，采用装配式工厂机械焊接，减少现场焊接作业，降低质量隐患；<br>3.钢架焊接完成后及时进行焊渣清除、防锈处理，施工过程中严禁重物堆载、碰撞造成钢架变形；<br>4.钢材与结构连接牢固、稳定、无晃动。 |

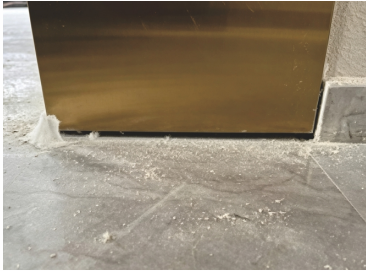
5.1.1金属门套与墙地面收口存在偏差

| <b>通病现象：</b><br>门套与墙地面存在较大间隙，门套外露尺寸不一致，收口存在偏差。 | <b>问题图片：</b><br> | <b>预防/解决措施：</b><br>1.加强基层过程质量控制，用2m靠尺检查墙面垂直度、平整度，偏差超标的需重新施工或凿除处理；地面平整无歪斜；<br>2.地面铺装层完成后，再测量门洞实际尺寸（宽度、高度、墙体厚度），按实测数据定制门套，避免按图纸盲目加工。选择正规厂家数字化机床加工，提高加工精度；<br>3.安装前用水平仪、靠尺校准门套基准线，确保垂直度、水平度达标；遵循先地面铺装再装门套的工序，避免工序颠倒导致收口困难；<br>4.临水房间木基层靠墙一侧需满涂防潮涂料，同时安装时离地10~20mm空隙，避免吸水受潮造成基层变形。 |

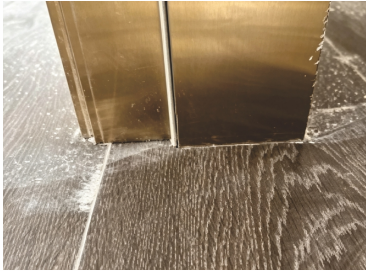
| <b>主要原因分析：</b><br>1.基层处理不到位；<br>2.测量与加工精度不足；<br>3.安装工艺不规范，收口细节粗糙，工序衔接错误；<br>4.木基层受潮变形。 | <b>正确图片：</b><br> | |

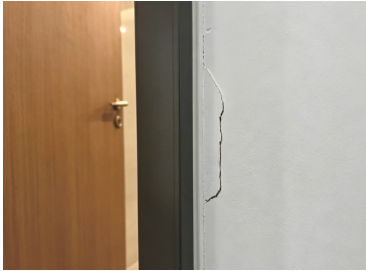
5.1.2金属门套松动

| <b>通病现象：</b><br>金属门套松动、周边存在拉裂现象。 | <b>问题图片：</b><br> | <b>预防/解决措施：</b><br>1.检查不锈钢门套基层是否稳定、牢固、平整度等满足要求，塞缝需饱满密实；<br>2.根据设计要求设置锚固点位，锚固深度合理，强度满足要求；<br>3.金属门套安装前基层板需干燥、整洁、无污垢、浮灰等异物；<br>4.金属门套背面打胶宜采用满粘法或S型粘贴法，避免点粘；<br>5.金属门套安装完成后需及时采用支撑架固定避免偏位，待胶完全干透后再进行拆除。 |

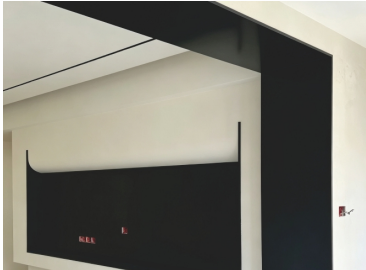
| <b>主要原因分析：</b><br>1.基层与门洞空隙过大，门洞塞缝不密实、饱满；<br>2.门套基层锚固深度不足；<br>3.基层存在浮灰、未清理干净；<br>4.金属门套打胶不饱满、点粘；<br>5.胶未完全干透即取消固定支撑。 | <b>正确图片：</b><br> | |

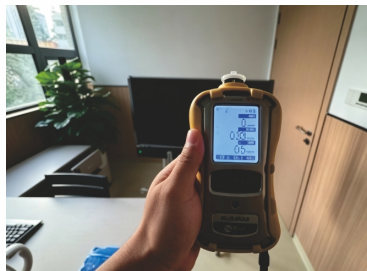
6.1.1室内空气质量不达标

| <p><b>通病现象：</b></p> <p>室内空气安全涉及氡、甲醛、苯系物与TVOC危害严重，新兴污染物缺乏管控等，引起呼吸系统疾病及白血病等恶性疾病高发。</p> | <p><b>问题图片：</b></p>

| <p><b>预防/解决措施：</b></p> <p>1.严格控制材料检测，做好材料复检工作；</p> <p>2.提升施工工艺，施工过程中按规范使用有机溶剂和清洗剂；</p> <p>3.选材时应选择符合国家规范要求的环保材料，避免多种有害物质材料在同一空间使用；</p> <p>4.利用现有非化学类治理方案。</p> | | | | | | | | | | | | | | | | | | | | | | | | | | | | | | | | |
|---|---|---|---|--|--|---|---|---|---|---|---|---|---|---|---|---|---|---|---|---|---|---|---|---|---|---|---|---|---|---|---|---|---|--|
| <p><b>主要原因分析：</b></p> <p>1.装饰装修材料有害物质含量超标；</p> <p>2.施工现场辅助材料不符合要求；</p> <p>3.多种材料有害物质在同一空间叠加使用。</p> | <p><b>正确图片：</b></p>
